# AMÉLIORATION DE L'ACCÈS À DES SITES DE REPRODUCTION POUR LA PERCHAUDE (*PERCA FLAVESCENS*) DU LAC SAINT-PIERRE ET DE SES TRIBUTAIRES

## Rapport technique

Sherbrooke, août 2015

Conseil de gouvernance de l'eau des bassins versants de la rivière Saint-François

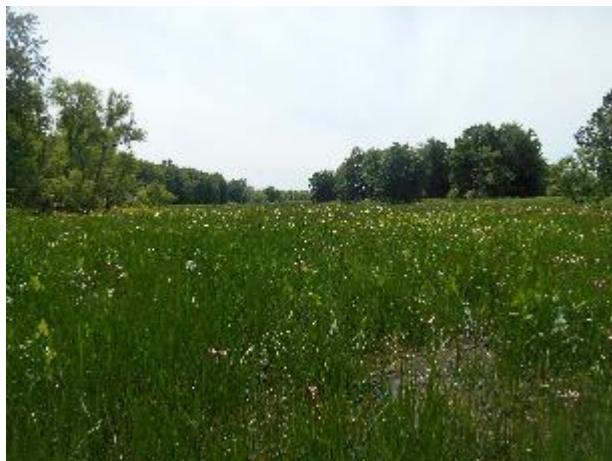
**Figure 12: Chenal de l'Île Landry, 2015**

Lors de la campagne terrain effectuée dans le cadre de ce projet, un comblement du chenal Landry par la végétation a été observé. D'après la carte de Jacques (1986), le chenal de l'Île Landry était considéré comme un marais profond principalement occupé par la Sagittaire à larges feuilles (*Sagittaria latifolia*) et le Nymphéa odorant (*Nymphaea odorata*). Ces espèces ont été remplacées par un tapis végétal principalement composé de butomes à ombelles (*Butomus umbellatus*), une espèce exotique envahissante des milieux humides (White *et al.* 1993). Cette espèce est considérée comme étant agressive et a tendance à prendre la place des autres espèces hydrophytes tels le Scirpe fluviatile (*Bolboschoenus fluviatilis* (Torrey) Soják), le Rubanier à gros fruits (*Sparganium eurycarpum* Engelman) et la Sagittaire à larges feuilles (Foucrier *et al.*, 2007). L'accès en canot a été impossible entre la station P31 et P10 dû à la densité de la végétation limitant totalement l'accès au canal de l'Île Landry (Figure 12), mais également au canal de l'Île à Cochon. Lors du suivi de la montaison des géniteurs de la Perchaude effectué en avril, aucun obstacle ne limitait l'accès à ces deux canaux. Toutefois, la végétation peut créer des obstacles à la migration durant les semaines suivant le pic du frai, principalement lors des années de faible crue.

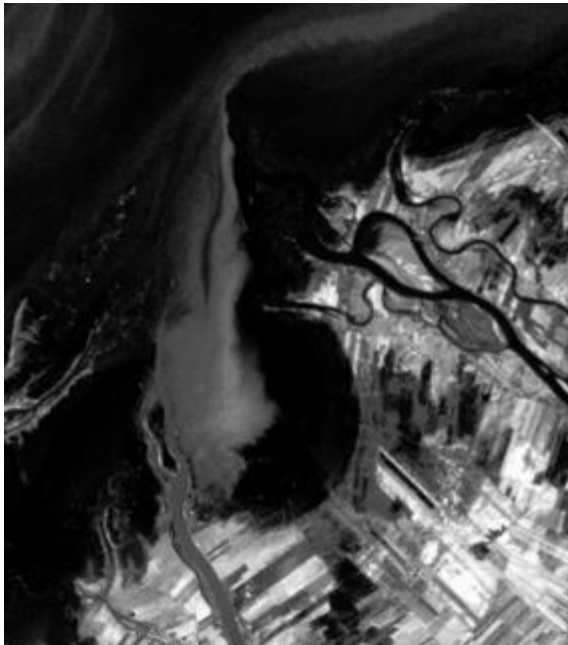
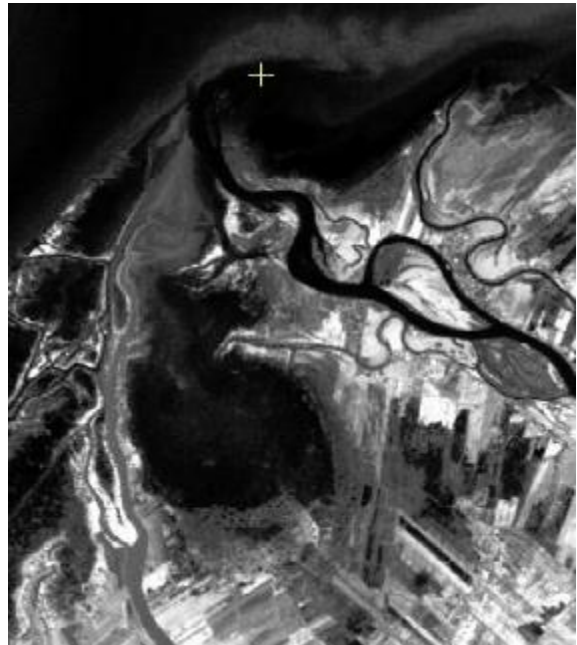
**ANNEXE 8**  
**Image Landsat**

2008-05-02 : niveau d'eau à Sorel (2,91 m)

2009-04-19 : niveau d'eau à Sorel (1,55 m)

2009-05-21 : niveau d'eau à Sorel (1,37m)

Aire d'influence de la rivière Yamaska dans la baie Saint-François

Situé à la confluence de la rivière Yamaska et la rivière Saint-François, le nord de la baie subit l'influence de ces rivières en période de crue. La rivière Yamaska détient des eaux de très mauvaise qualité à son exutoire dans la baie. De 2011 à 2013, de fortes concentrations de phosphores ont été observées où des conditions hypereutrophes prévalaient (médiane de 0,071 mg/L) (Tableaux 3). Ces eaux proviennent principalement de l'érosion et du lessivage des terres agricoles (Berryman, D. 2008). En période de crue, c'est essentiellement la portion nord-ouest de la baie qui subit l'influence de la rivière Yamaska. L'aire d'influence peut s'étendre sur tout l'ouest de la baie lors de période de fortes crues (Annexe 8).

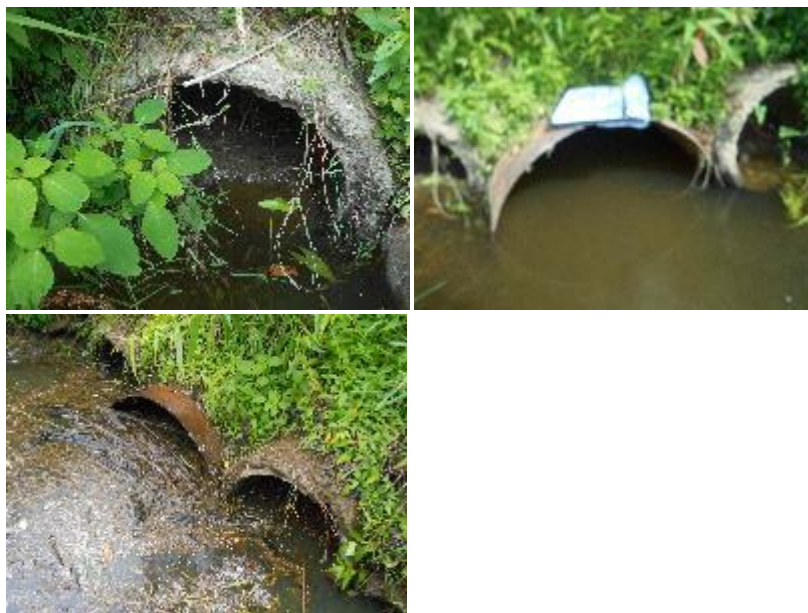
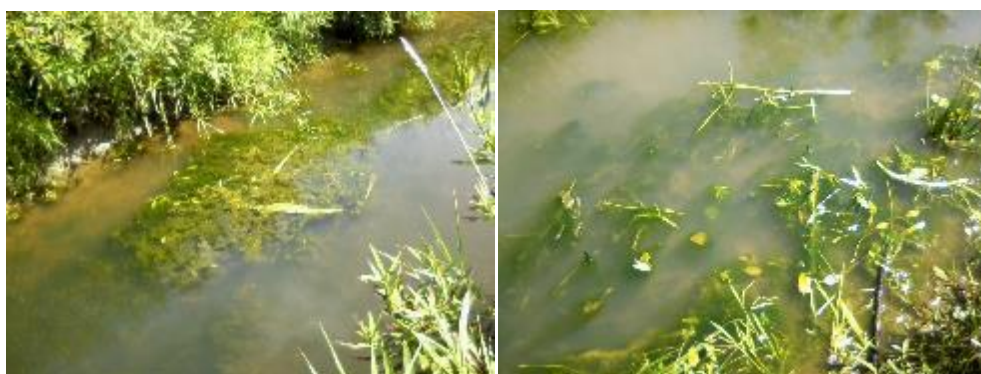
- Culture de grand interligne dans les habitats potentiels de reproduction.
- Bande riveraine herbacée seulement sur la rive agricole.
- Accumulation de végétation dans le cours d'eau, présence de branches d'arbres.
- Présence d'algues filamenteuses.

- Retrait des sédiments et de la végétation accumulés dans le fossé.
- Implantation d'arbustes et d'herbacées dans la bande riveraine.
- Aménagement de bandes riveraines dans le secteur à fort potentiel (31,69 ha).
- Sensibilisation des propriétaires aux changements de types de cultures ou de pratiques dans la zone inondable.
