# Chapitre 7

## Secteur Lac Saint-François – Rivière au Saumon

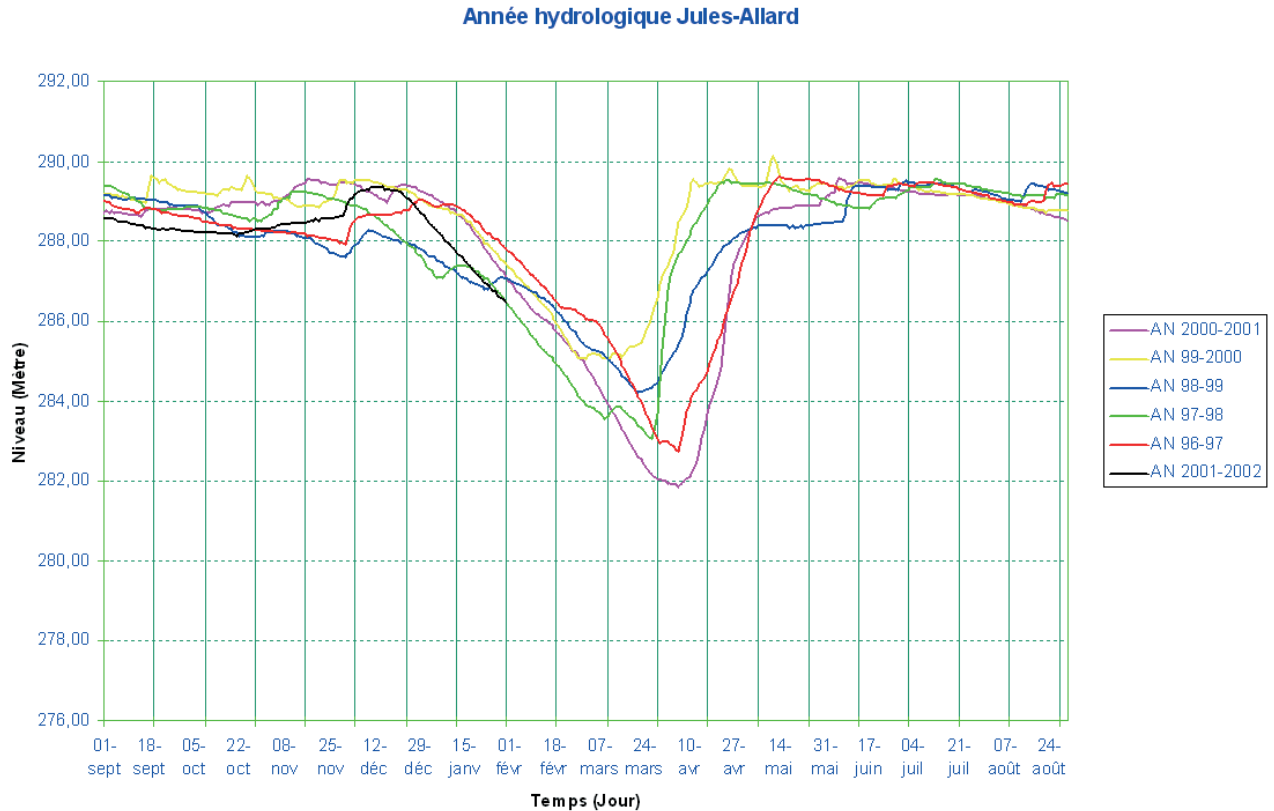
Un phénomène pour le moins inhabituel touche également cette région. Le lac Saint-François, pour des raisons de sécurité publique et de production hydroélectrique, subit un marnage pouvant aller jusqu'à sept mètres au printemps (figure 7.2). Le lac Saint-François, tout comme le lac Aylmer fait office de réservoir d'eau.

Figure 7.2 Variations des niveaux (mètres) du grand lac Saint-François

Ce marnage affecte particulièrement les poissons dont les frayères se situent dans la région subissant les variations de niveau d'eau (voir photos à la page 122) (Luc Major, MRNF communication personnelle). Un regroupement, le Comité de consultation sur la gestion des eaux du Haut-Saint-François, a émis des recommandations pour les niveaux du lac Saint-François et Aylmer selon les priorités soulevées. Le comité consultatif se réunit régulièrement pour discuter de cette problématique. Il a d'ailleurs produit un tableau présentant l'ordre de priorité des usages pouvant nécessiter une variation du niveau d'eau. Par exemple, une baisse du niveau d'eau peut facilement être envisagée pour la protection contre les inondations. Cette priorité est suivie de celle concernant le frai des poissons, l'environnement, l'érosion des rives, la villégiature, l'hydroélectricité et finalement les prises d'eau potable.
